Odborný posudek č. 2023/007
Posouzení zdravotního stavu a provozní bezpečnosti dřeviny

Předmětná dřevina: *Tilia cordata* (lípa malolistá),

Lokalita: p.č. 314/1 v k.ú. Dřenice

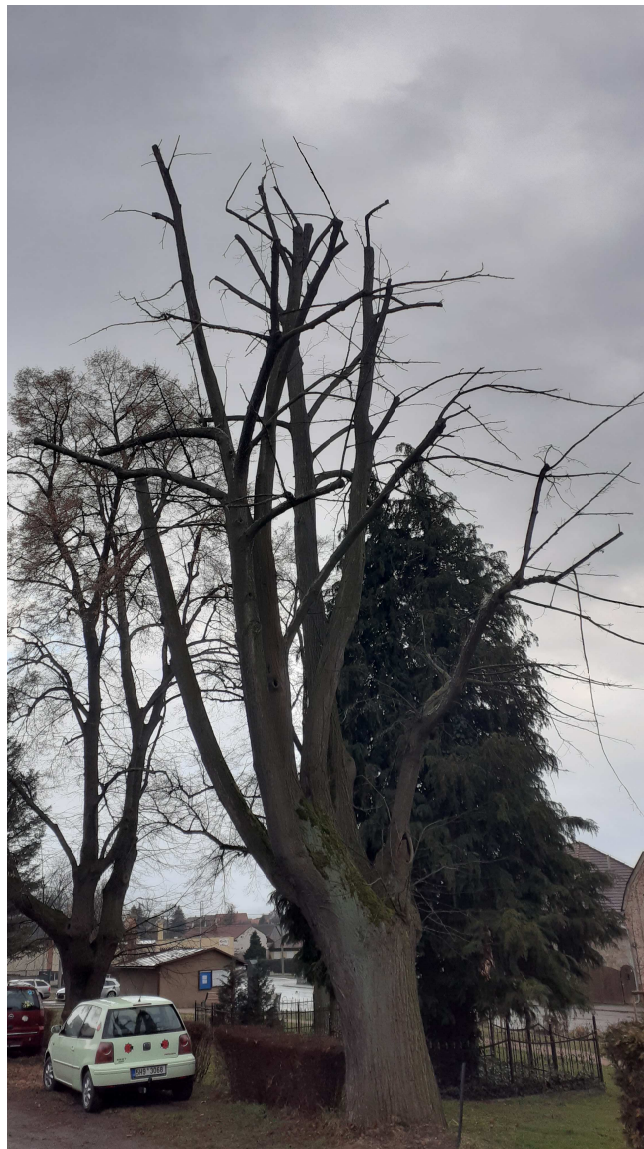
Jedná se odumírající torzo stromu po hluboké redukci provedené v roce 2020. V koruně jsou patrné odumřelé kosterní větve, silné suché větve, nezhojené řezné rány a otevřené dutiny. Kosterní větvení na bázi koruny je tlakové. Vitalita stromu je kriticky nízká, zdravotní stav velmi špatný. Většina kosterních větví již odumřela, ostatní vykazují známky pouze zbývající vitality.

Vzhledem ke zdravotnímu stavu stromu, formě a rozsahu defektů, zejména odumřelým a odumírajícím kosterním větvím a umístění stromu v poměrně frekventovaném místě (parkovací místa, obytné domy, místní komunikace) považuji stav stromu za havarijní. Jediný možný způsob zajištění provozní bezpečnosti v okolí stromu je pokácení stromu.
